**Ando Kuusik**  
elektriinsener  
OÜ C-INTRADE

# Kaablitarvikute töökindlusest

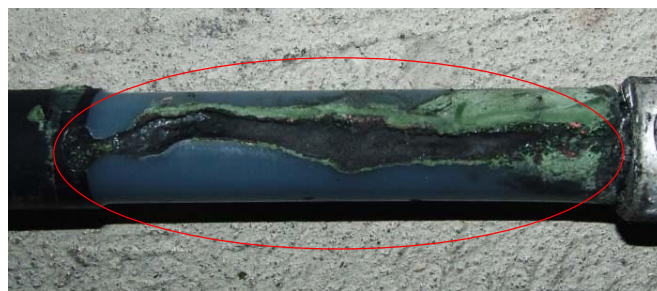
**Pilt 1. Maa ja faasi vahelise isolatsioonipinna ülelöö, mida põhjustas muhvi sisse tunginud vesi**

probleemide tõttu langes 10 kV kaabel tööst välja. Esimene nendest leidis aset eelmise aasta novembris Tartus, kus otsmuhvis tekkis kaabli isolatsioonipinna ülelöök. Mittepiisava soojendamise tagajärjel ei olnud roheline tsinkoksiid-väljauhtlustuskiht kaabli külge kinni kleepunud ning pindade vahele jäid õhutühimikud, mille kaudu vesi ajapikku muhvi sisse imbus ja ülelöögi põhjustas (vt pilt 1).

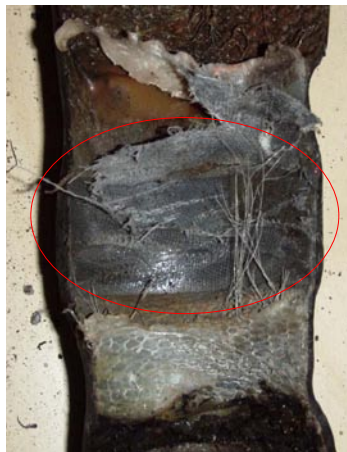
Teine rike leidis aset käesoleva aasta jaanuaris, kus Tallinnas langes tööst välja 10 kV õlikaabli jätkumuhv. Avariilise muhvi lahtivõtmise käigus avastasime selle seest hulgaliselt vett. Sellises vanema konstruktsiooniga jätkumuhvis peab välimine termokahanev toru kleepuma kaabli metallpinna peale kinni ja seeläbi tekib vee- ja niiskustõke. Kuid antud juhul oli kaablimontöör mingil arusaamatul põhjusel katnud just tihenduskohta pealt metallikihi pinna riidest isoleerlindiga ja ajapikku hakkas vesi riideomaduste halvenedes läbi teibi muhvi sisse tungima (vt pilt 2).

**Pilt 2.** Eirates paigaldusjuhendi nõudeid, oli montöör jätkumuhvi tihenduskohta katnud riidest lindiga, mis ei võimaldanud termokahaneval torul veetõket moodustada

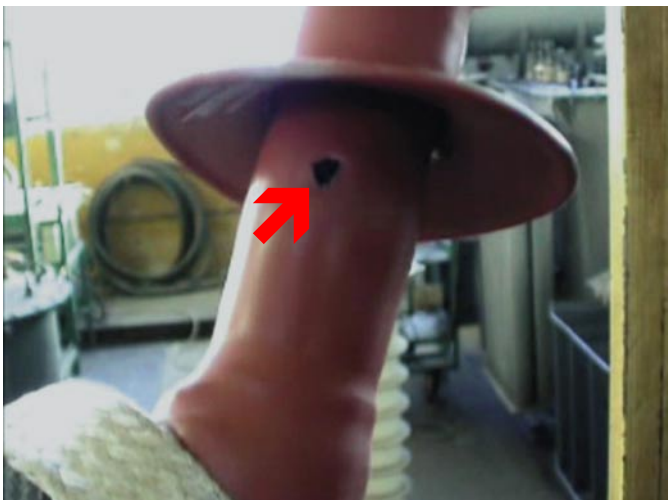
**Pilt 3.** Umbes 60 kV juures toimunud isolatsiooni läbilööki, mida on näha musta täpina

eelnevalt soojendamata, mis ei ole paigaldamisel lubatud. Punase välistoru kahandamise käigus kondenseerub sellisel juhul kaabli peale veekiht, kuna omavahel kokupuutuvad pinnad on täiesti erineva temperatuuriga. Seega sulgesime niiskuse termokahaneva toru abil muhvi sisse. Seejärel viisime antud muhvid laborisse pingestamiseks. Meie eesmärgiks oli tõsta vahelduvpinget (faasi ja maa vahel) senikaua, kuni toimub ülelöök või isolatsiooni läbilöök. Tulemuseks saime ainult 60 kV (vt pilt 3).

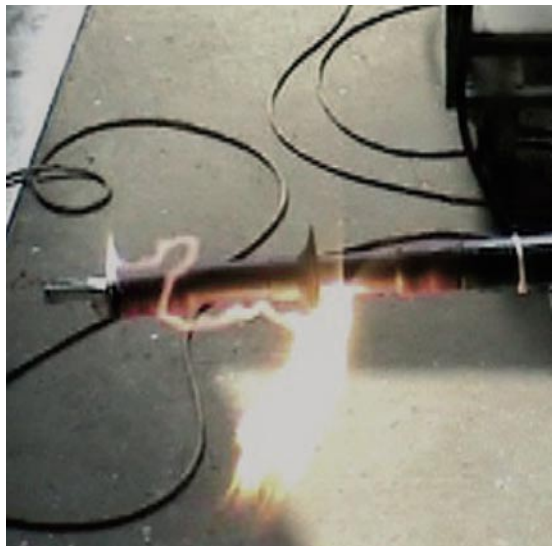
Teise katse jaoks valmistasime uued POLT-24 otsmuhvid, kuid seekord jälgisime kõiki nõudeid, et hoida ära paigalduse käigus vee või niiskuse sattumist otsmuhvi sisse. Nende muhvide laboris katsetamisel oli võimalik rakendada juba oluliselt kõrgemat pinget (umbes 95 kV), mille järel toimus pinna ülelööki ja isolatsiooni läbilööki (vt pilt 4).

**Pilt 4.** Umbes 95 kV juures toimunud otsmuhvi läbipõlemine, mis on 20 kV otsmuhvi kohta üsna hea tulemus. Pildil on näha elektrikaar läbipõlemise hetkel

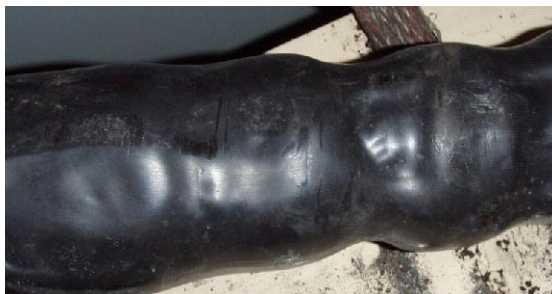
Mõnikord piisab isegi muhvide välisvaatlusest, et teha kindlaks, kas termokahanev toru on korralikult või ebaühtlaselt kahandatud. Korralikult kahandatud toru peab olema sile, ilma liigsete kühmude ja lohkedeta ning aluspinda kuju peab olema selgelt äratuntav.

**Pilt 5.** Ebaühtlaselt kahandatud jätkumuhvi pind viitab võimalikele tihendusprobleemidele
