Elektrilevi 12 kV üleminekumuhvide praktilisel eksamil tehtavad muhvipaigaldamise vead

Ando Kuusik,
Elektriinsener
C-Intrade OÜ

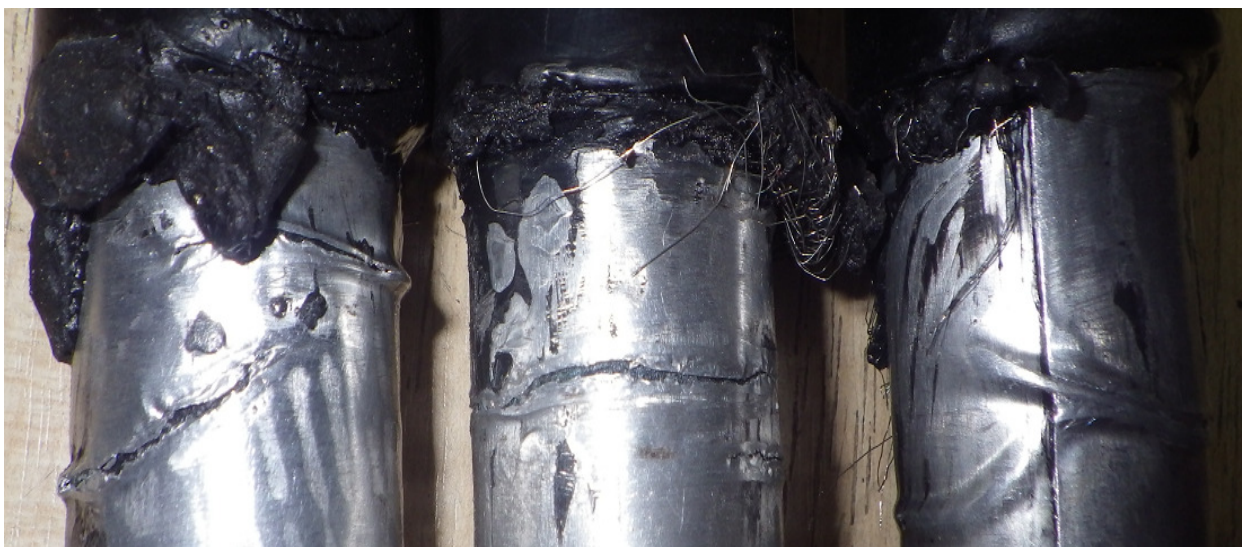
Üks viga on näiteks AHXAMK-W tüüpi kaabli fooliumi liiga tugev liivapaberiga puhastamine, mis on muutnud fooliumikihi liiga õhukeseks. Väiksemgi kaabli painutamine murrab fooliumi katki (vt. pilt 1). Montöör peab arvestama, et seda tüüpi kaabli fooliumikiht on väga õhuke (ainult 0,2 mm). Fooliumi pinda katab õhuke polümeerikiht (paksusega umbes 0,05 mm), mis toimib liimikihina. Hea kontaktühenduse saavutamiseks fooliumi peal peab selle isoleeriva polümeerikihi eemaldama, kuid fooliumit ennast ei tohiks oluliselt õhemaks lihvida. Soovitatakse kasutada liivapaberi asemel traatharja.

Pilt 1. Kaabli fooliumikiht on lihvitud liiga õhukeseks. Tekivad murdepraod.

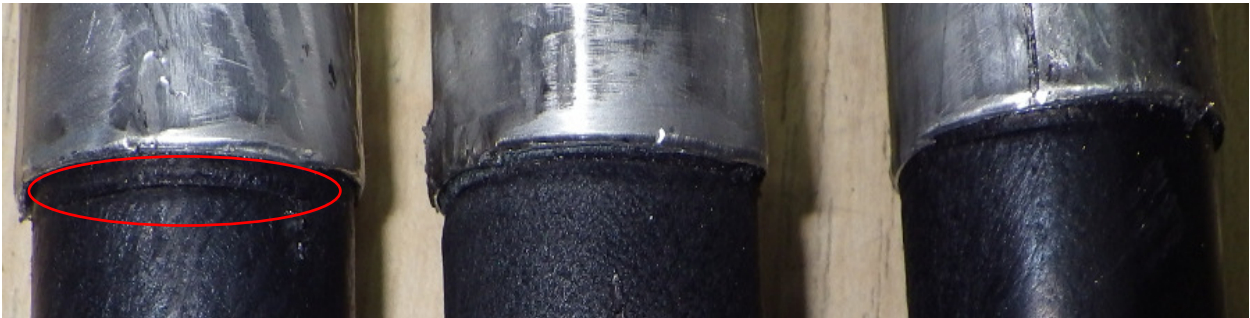
Teine probleem on kaabli ettevalmistamise käigus tehtud mehaanilised vigastamised. Enamasti on seda tehtud mõne terava esemega. Näiteks kaabli alumiiniumfooliumi eemaldamisel on kasutatud löikamiseks kumera pinnaga kääre ja löikamine on toimunud fooliumikihist läbi kaabli pooljuhtkihi sisse (vt. pilt 2). Niiviisi löikamine on täiesti lubamatu, kuna see väike varjatud viga võib tekitada tulevikus suure kaablirikke. AHXAMK-W tüüpi plastkaablil eemaldatakse juhtiv kiht teatud pikkuses spetsiaalse koorimistöörista abil. Peale koorimist peab kaabli isolatsioonipind jääma sile ja ilma igasuguste sisselõigeteta ja sälkudeta. Pinna silumiseks soovitatakse kasutada liivapaberit. Pooljuhtkihi serv peab jääma ühtlane ja täiesti sirge. Igasugused sälgud, sisselõiked ja tavalise noa abil serva pinna korrigeerimine on keelatud. Pildil 3 näete

Pilt 2. Vasakpoolsel kaabliil on sügav sisselõike jälj, mis on tehtud kumera lõiketeraga kääridega.

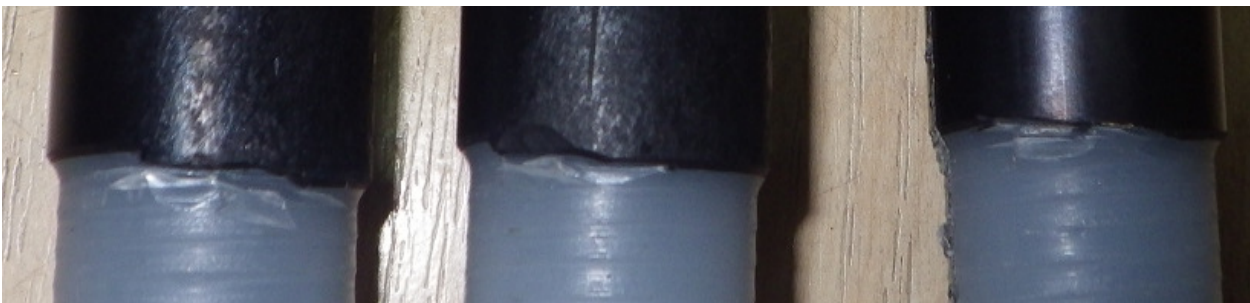
isolatsioonipinna serva juures noaga tehtud "parandustöid".

Pilt 3. Kaabli pooljuhtkihi ja isolatsioonipinna vaheline üleminekuserv on rikutud.

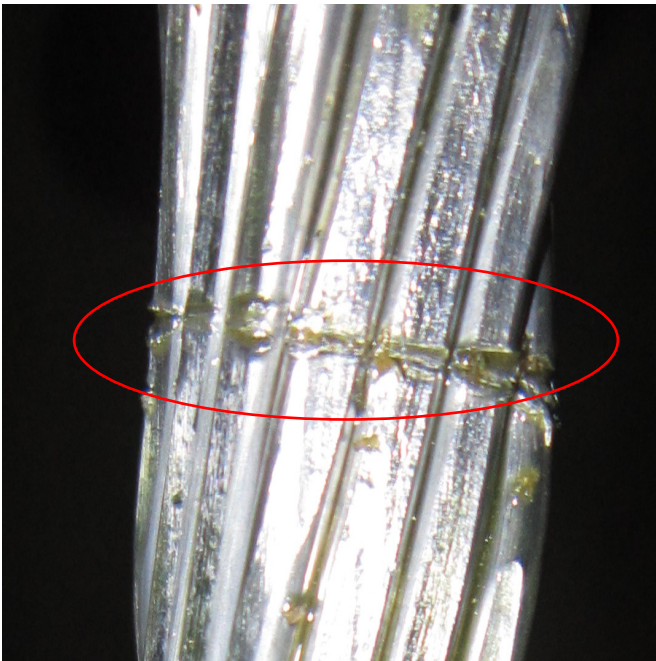
Mehaanilist vigastamist oleme näinud ka kaabli alumiiniumsoone peal, kus noaga või kääridega on soont vigastatud (vt. pilt 4). Tänapäeval on soone isolatsiooni eemaldamiseks olemas head eritööriistad, mis aitavad teha seda tööd kiiresti ja ohutult. Selliste tööriistade puudumisel on isolatsiooni lõikamiseks võimalus kasutada muhvikomplektides kaasas olevat kapronnööri.

Pilt 4. Kaabli alumiiniumsoon on rikutud.

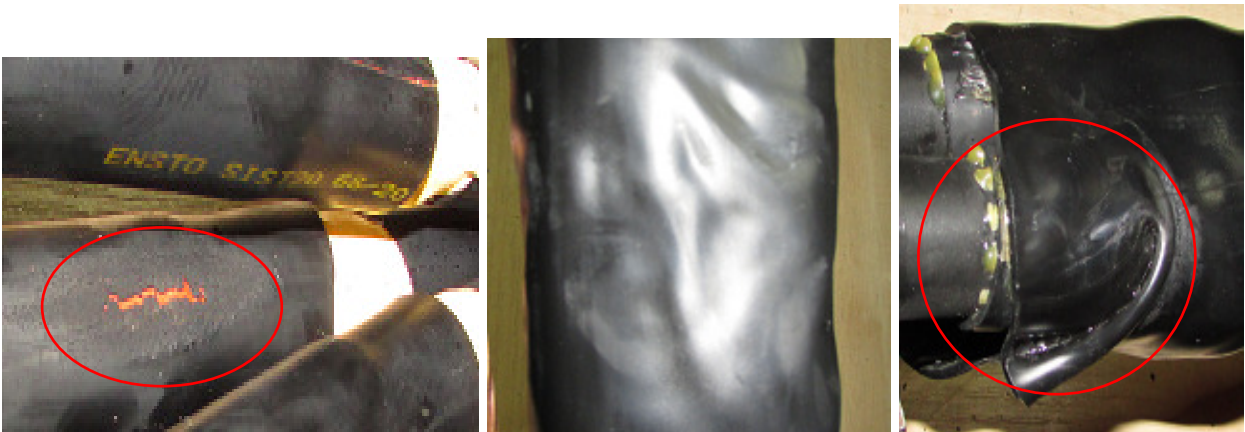
Järgmine probleem on seotud termokahanevate materjalide kahandamise kvaliteediga. Siin esineb kaks viga, kas on materjali pinda liiga vähe või liiga palju soojendatud. Liiga vähe aega soojendamine põhjustab materjali pinnal „külmad plekid“ ja pindade ebatasasused (vt. pilt 6, keskmine ja parempoolne) ja liiga tugeva leegiga kaua aega kuumutamine põhjustab materjalide pinna rikkumise (vt. pilt 6, vasak).

Pilt. 6. Termokahanevate materjalide kahandamisega seotud probleemid.
