# Kaablitarkivute paigaldamisest

Ando Kuusik,  
Elektriinsener  
OÜ C-INTRADE

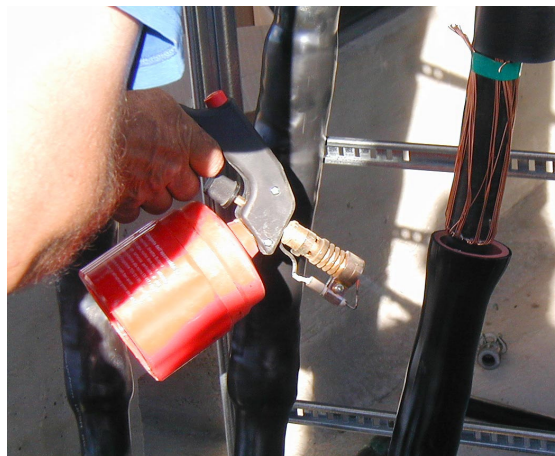
Termokahaneva isolatsioonimaterjali puhul tuleks kasutada propaangaasi leeki. Selleks on kaablimontööridele spetsiaalselt kohandatud gaasipõleti komplektid. Sobilik leegitoru otsa läbimõõt on umbes 4-5 cm. Põleti reguleerimisel peab jälgima, et gaasileek oleks sinine ja pehme kollase tipuga. Kindlasti tuleb vältida teravatipulist sinist leeki (pilt 1).

Pilt 1. Vale gaasipõletiga ei ole võimalik korralikku jätkumuhvi teha.

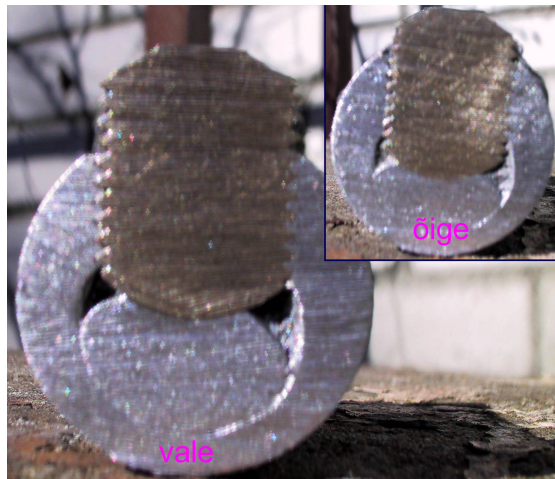
Pilt 4. Jätkuklemmi, mille kasutusvahemik on 70-120 mm², oli paigaldatud 150 mm² soon. Klemmi seest liigselt väljaulatuv poldiots põhjustas läbilöögi.

Tänapäeval on väga levinud suure ristlõike kasutusvahemikuga mehaanilised kaablikingad ja jätkuklemmid. Nende paigaldamisel peab kindlasti jälgima, et kaabli soone ristlõige jääks klemmi poolt ette nähtud kasutusvahemiku piiridesse.

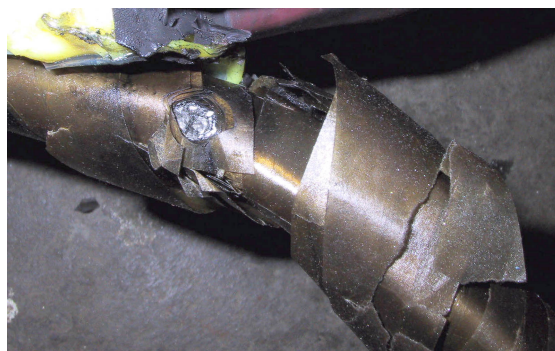
Eriti hoolikas peab olema paber-õlikaablite ettevalmistamise käigus. Nimelt nende kaablite sooned on painutamise suhtes üsna tundlikud, sest tugev painutamine põhjustab paberisolatsiooni kihtide purunemise.

Pilt 5. Painutamise tõttu purunenud paberikihid ja selle keskel läbilöögiikoht.
