Isolatsioon kurepesade alla

Ando Kuusik / C-Intrade OÜ

Ranno Puumets / Eesti Energia AS Jaotusvõrk

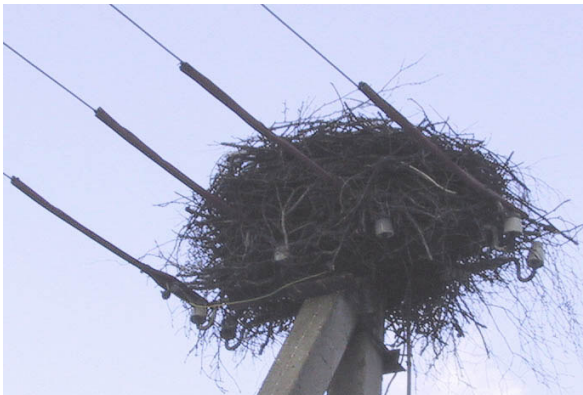
Pilt 1. Kurepesa alune isolatsioon valmis kujul

Kaks sellist näidispaigaldust toimus esmakordselt 12. detsembril Viruküla alajaama Talli 0,4 kV liinil ja Ingama alajaama Jaanika 0,4 kV liinil. Paigaldajaks oli AS Siemens Electroservices. Isoleerimiseks kasutati Raychemi uut isolatsioonimaterjali MVLC (ingl. Medium Voltage Line Cover ehk keskpinge liinikate). Iga liinijuhtme isoleerimiseks kasutati umbes 1,5 m MVLC lõiku, kusjuures lõigu ots katab ka liini-isolaatorit.

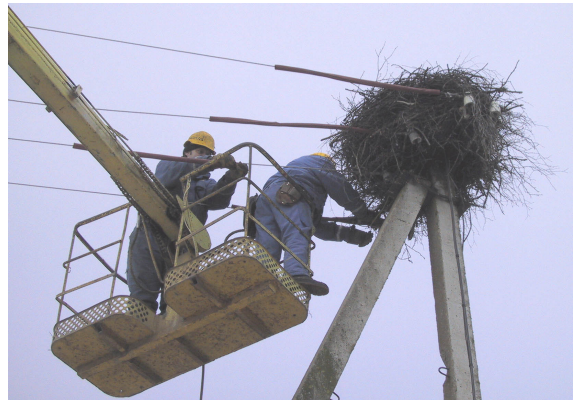
Pilt 2. MVLC paigaldamine

MVLC-18-A/U-C tarnitakse lahtiselt trumlile kerituna ja ühe trumli peal on 75 meetrit. Materjal asetatakse juhtme kohale ja lükatakse selle servad ümber juhtme kokku. Antud toimingut saab teha selleks ette nähtud tööriista abil (soovitav pikkade liinilõikude puhul) kui ka käsitsi.

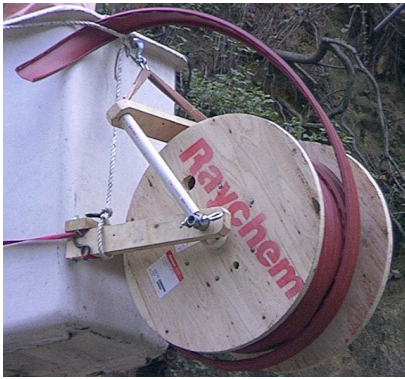
Pilt 3. Ühe trumli peal on 75 m katet

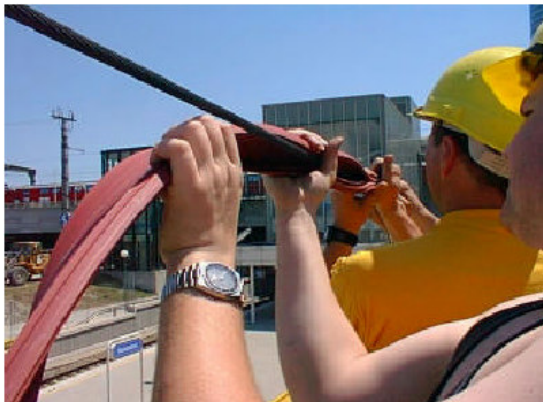
Pilt 5. Üks esimesi paigaldusi elektriraudteel aastal 2000 (Brigittenau)

Tootja sõnul on MVLC kasutamine Eestis kurepesade aluse liini isoleerimiseks ainulaadne terves maailmas. Lisaks jaotusvõrgusteemis olevale kasutusvaldkonnale on antud toodet kasutatud veel näiteks elektriraudtee probleemsete kohtade likvideerimisel.
